Geotechnische Überwachung – Ganderbachbrücke Pians, Österreich

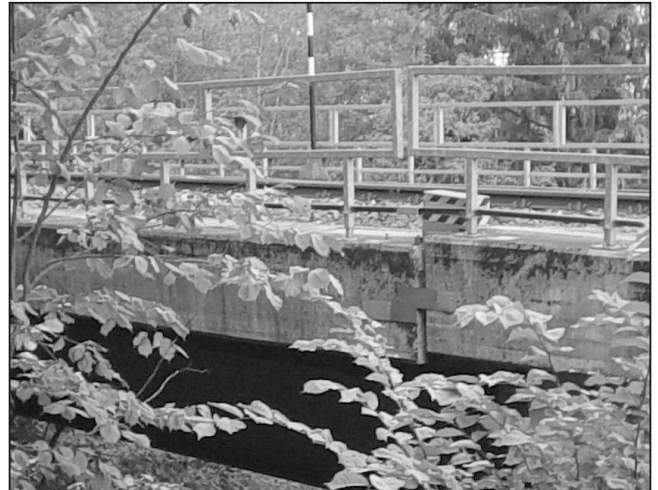
Verschiebung der Brückenfuge

Die Arlbergbahn quert unmittelbar nach dem Bahnhof Pians den Ganderbach. Ein Widerlager der Ganderbachbrücke liegt innerhalb einer aktiven Hangbewegung. Die Hangrutschung führte in der Vergangenheit zu Verschiebungen an den Bauwerksfugen und zu Schäden am Brückenlager und am Gleiskörper. Die bisherigen Sanierungsmaßnahmen zeigten keine anhaltende Wirkung.

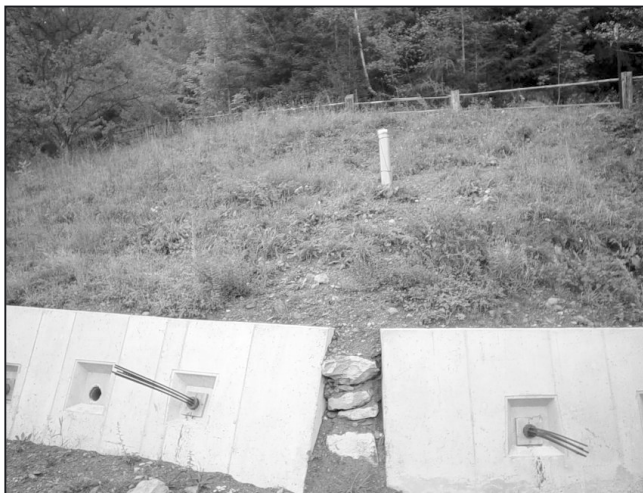
Gefährdeter Hang nach der Stabilisierung

Zur Sicherung der Brücke wurde der Hang in einer ersten Ausbaustufe mit Ankerbalken und vorgespannten Dauerankern stabilisiert. Langzeitbeobachtungen sollen Auskunft darüber geben, ob diese Maßnahmen für die Stabilisierung der Rutschung ausreichend waren.

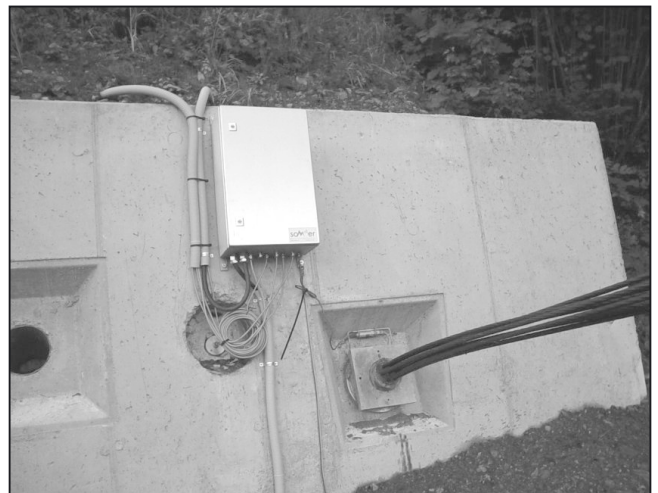
Messstation mit Ankerkraftmessdose

Die gesamte Überwachung des gefährdeten Hanges erfolgt vollautomatisch. Stündlich werden die Messwerte der unterschiedlichen Sensoren (Ankerkraftmessdosen, Extensometer, Pegelmesssonden) erfasst und gespeichert. Diese kontinuierliche Überwachung erlaubt zuverlässig Aussagen über die Stabilität beziehungsweise Bewegungen des Hanges. Sämtliche Daten der Messstation können bequem mittels GSM-Verbindung abgerufen und vom Büro aus analysiert werden.
