Geologisches Warnsystem – Mure Wartschenbach – Nußdorf, Österreich

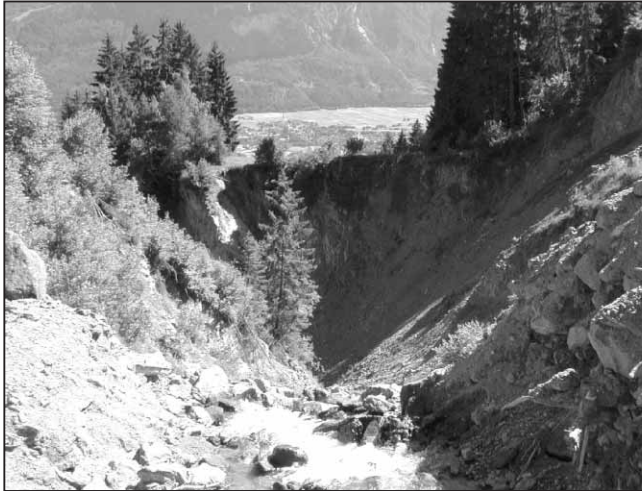
Rutschgefährdete Stelle

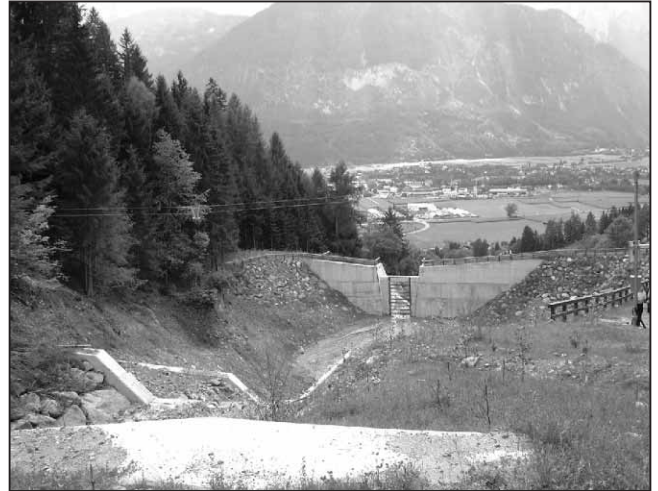
Sperre am Unterlauf des Wartschenbach

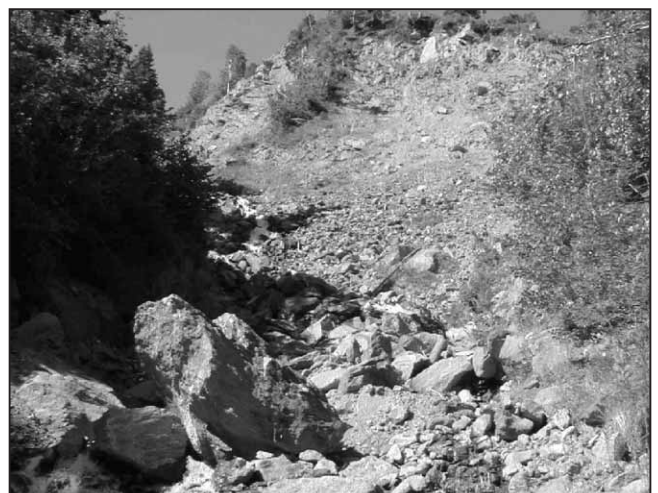
Rutschung am Wartschenbach
