Meteorologisches Warnsystem – Lawine Markklamm – Mittenwald, Deutschland

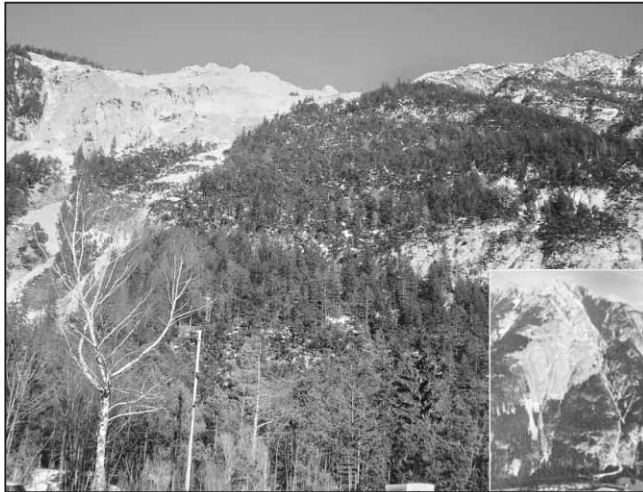
Ansicht der Markklamm mit Luftaufnahme

Von der Markklamm, einem bekannten Lawinenstrich im Gebiet von Mittenwald, geht ein hohes Gefährdungspotential aus. Unmittelbare Gefahr besteht für die darunter liegenden Verkehrsverbindungen, wie die Bundesstraße und die Bahnlinie Innsbruck-Garmisch. Da sich Pläne für eine umfassende Verbauung bislang nicht realisieren ließen, war alternativer Handlungsbedarf gegeben.

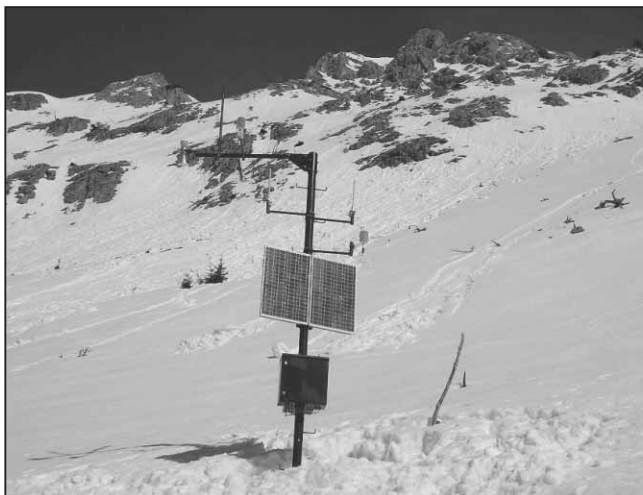
Messstation unterhalb des Anrissgebiets

Um die Arbeit der lokalen Lawinenkommission zu erleichtern und die Situation vor Ort besser beurteilen zu können, wurde unterhalb des Anrissgebiets eine Wetterstation errichtet. Die Station entspricht in ihrer Ausstattung den Anforderungen des Bayrischen Lawinenwarndienstes. Zusätzlich wurden entlang des Lawinenzugs Geophone installiert, mit denen Selbstaustösungen wirkungsvoll überwacht werden können.

Neben der kontinuierlichen Erfassung von Wetter- und Schneeparametern, überwacht die Station permanent Erschütterungen und alarmiert, bei akuten Bewegungen im Lawinenzug, automatisch den Lawinenwarndienst. Basis dieses Warn- und Informationssystems bildet das Embedded Web Modul. Jederzeit können die eingebundenen Institutionen die Daten der Messstation plattformunabhängig im Internet sichten und mit der eingebundenen Überwachungskamera aktuelle Bilder vom Auslaufgebiet der Lawine einsehen. Das Warnsystem ist dafür ausgelegt, bei Gefahr Schranken automatisch zu schließen und so die gefährdeten Verkehrsverbindungen zu sperren.

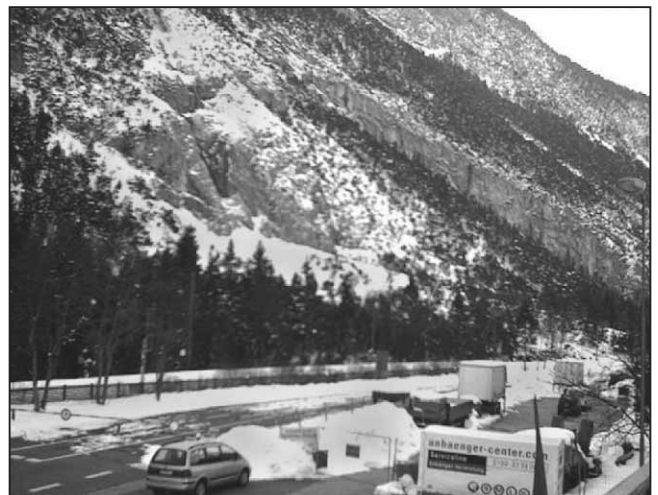
Kamerabild auf das Auslaufgebiet der Lawine
